*Evaluación Económica del Daño Ambiental
ocasionado por la contaminación de los Sectores
Canal Batán, Barra del Pacuare, Lagunas Madre
De Dios y Santa Marta, ocurrido en enero del 2003*

*Preparado para el Tribunal Ambiental
Administrativo por el Comité de Peritos
(nombrado en Resolución No. 1240-03-TAA)*

Correspondiente al expediente No. 11-03 TAA

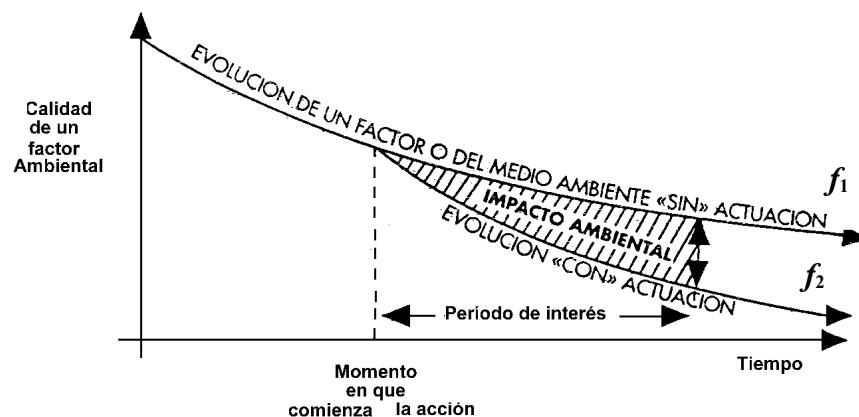
Gráfico 1. El impacto es la diferencia entre la evolución del medio ambiente “sin” y “con” la alteración ocasionada.

Por otro lado, el *daño ambiental* representa la diferencia entre la situación del recurso antes de la afectación y después de ella, lo que obliga a conocer su condición *antes* y *después* de la afectación. El Gráfico 1 permite una ilustración más precisa del daño ambiental, donde se muestra cómo se afecta el recurso natural (que en el gráfico se indica como “factor ambiental”) una vez que la operación que causa el daño ha entrado en actividad. Por lo tanto, para evaluar dicho daño ambiental, se necesita estimar estos dos estados, pues el daño comprendería la diferencia entre el estado ambiental antes de la intervención y después de la intervención humana que ocasionó el daño. En términos matemáticos, el daño se expresaría por DA_j , el que está dado por el área entre las curvas f_1 y f_2 a partir del inicio t_0 , de modo que:

- DA:** es el daño ocasionado al recurso natural j
- $f_1(t)$:** explica el comportamiento del recurso natural (o factor ambiental) *sin* presencia de la actividad económica particular (o sea, *antes* del daño)
- $f_2(t)$:** explica el comportamiento del recurso natural una vez que entra en operación la actividad económica (o sea, *después* del daño)
- t :** tiempo
- x :** tiempo que perdura la afectación en el factor j

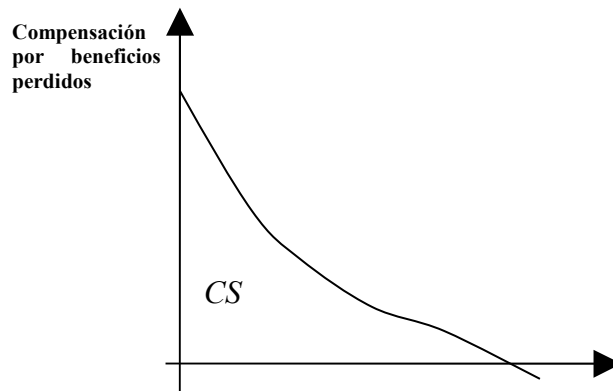
Gráfico 3. Aproximación del costo social del recurso natural afectado T Tiempo

Tomando en consideración lo anterior, se plantea que los costos de compensación deben estimarse mientras el recurso natural está en vías de restauración, o sea, desde que se inicia el daño hasta que el recurso natural sea recuperado satisfactoriamente; es decir, hasta el tiempo T , donde dichos costos deben desaparecer dado que los beneficios sociales que brindaba el recurso natural, teóricamente se han recuperado. Si definimos una función de costos de compensación, $g(x)$, entonces los costos sociales de compensación, CS , están dados por:

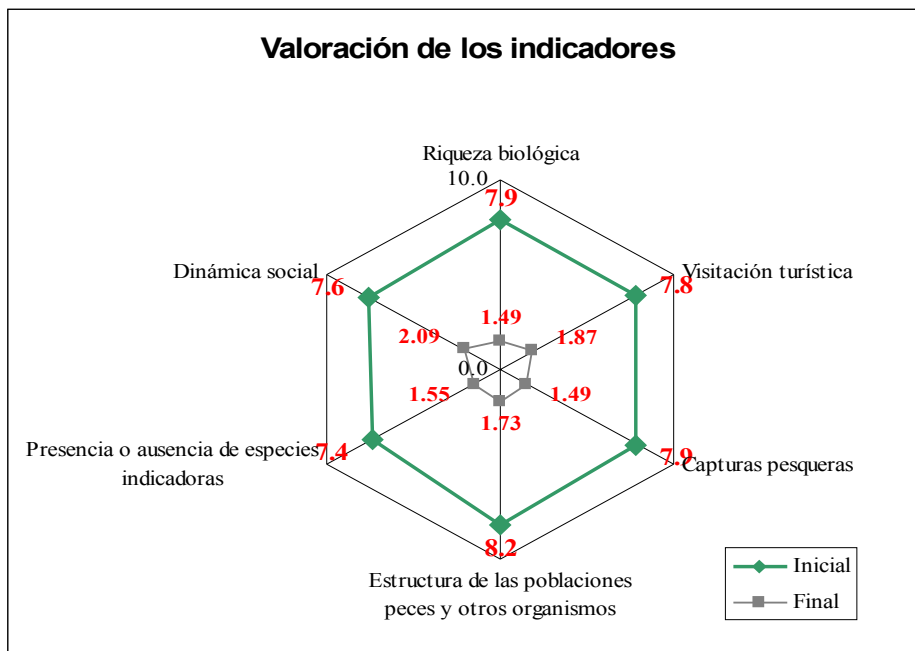
Gráfico 4. Valoración del estado de conservación inicial antes de la intervención

Gráficamente se ilustra lo anterior, donde la diferencia entre el estado óptimo y la condición inicial del estado de conservación, representa el daño ocasionado al recurso a lo largo del tiempo (Gráfico 4). El contorno exterior en el Gráfico 4 representa el estado máximo de conservación, mientras que la línea con puntos indica el estado inicial del ecosistema antes de la intervención. La diferencia entre ellas es un indicador, según el criterio de expertos, de que el ecosistema estaba intervenido con anterioridad.

La línea más cercana al origen representa el estado de conservación final, esto es, cómo quedó el ecosistema tras la intervención sujeta de la presente evaluación. La afectación total del ecosistema en el área de estudio, está dada por los daños ocasionados por las intervenciones tradicionales más la última intervención (enero de 2003) que es la que interesa en el análisis. De acuerdo con el gráfico, los causantes del deterioro final deben compensar el daño ocasionado a la zona, equivalente
